Werkstoffauswahl für die Sanierung von Abwassertechnischen Bauwerken aus Beton im Fall von Korrosionsschäden.

Dipl.-Ing. Rainer Hermes

1. Einleitung

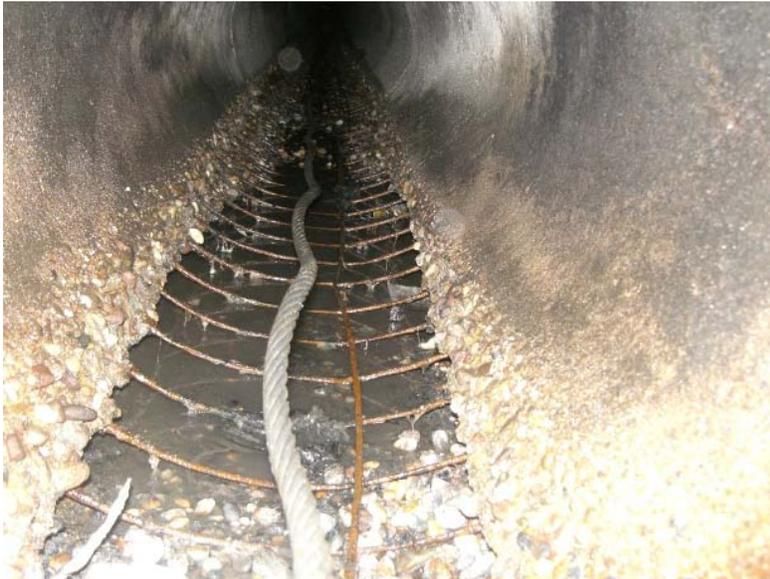
Bild 1 zerstörte Sohle

In einer französischen Zuckerfabrik, Reims sollte ein Abwasserkanalrohr DN 400 im Schlauchliningverfahren grundsaniert werden. Voruntersuchungen zeigten allerdings, dass die

Kanalsohle derart korrodiert war, dass die notwendige Kanalbefahrung mit einer TV-Kamera unmöglich war.

Hermes Technologie, Frankreich, schlug zur Beseitigung dieses Missstandes vor, die Kanalsohle vorbereitend mit einem Verdrängungsverfahren gem. DWA M 143 – 17 wiederherzustellen.

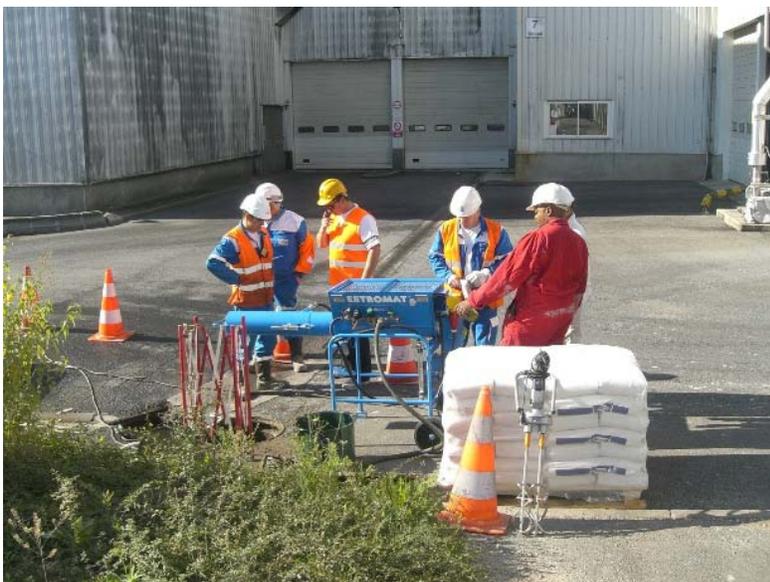
Bild 2 Baustelleneinrichtung

Am Dienstag dem 09.09.2008 war es soweit, die Kanalsohle wurde auf 60 m Länge repariert. Zunächst wurde die Sohle gereinigt. Das bezog sich allerdings nur noch auf die letzten Verunreinigungen der Stahlbewehrung. Längst war keine Sohle mehr vorhanden. Die kleine Baustelleneinrichtung war zügig aufgebaut. An den Endschächten, - bzw. jeweils einem Schacht vor Anfang und Ende der Reparaturstrecke - wurden, nach erfolgter Reinigungsspülung, Winden aufgestellt. Mit dem letzten

Spülgang stellte die Sanierungsmannschaft eine Seilverbindung her. Sie verbrachte sodann Packer in den Kanal, stellte eine Palette ERGELIT-KBM10, den Durchlaufmischer und einen Stromerzeuger bereit und sorgte für Wasser- und Energieanschluss.

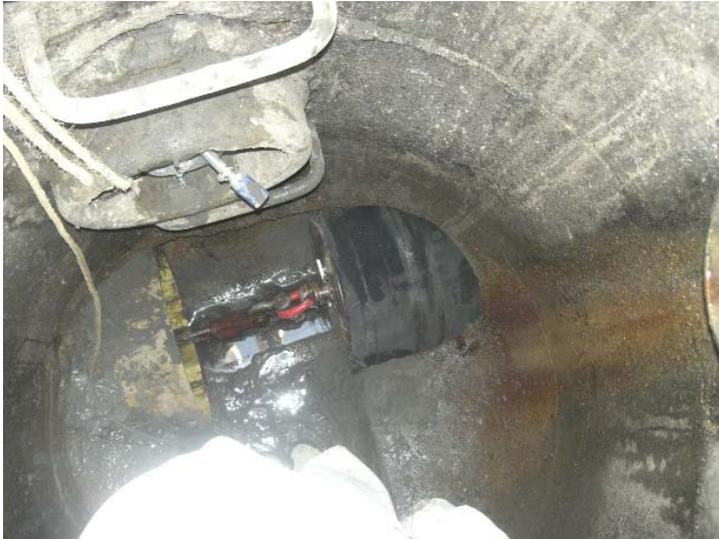
Bild 3 Packer im Schacht

angemischt und direkt vor das defekte Rohr geschüttet. Danach wurde mit Hilfe der Packer der ERGELIT-KBM10 in die Haltung eingezogen. Die Gummischeiben verteilten den Mörtel gleichmäßig in der Rohrsohle.

Dieser Vorgang wurde 6-mal wiederholt, bis die Sohle gefüllt war. In den vorhandenen Mittelschacht wurde ebenfalls Mörtel eingefüllt und von dem Packer mitgenommen und verteilt.

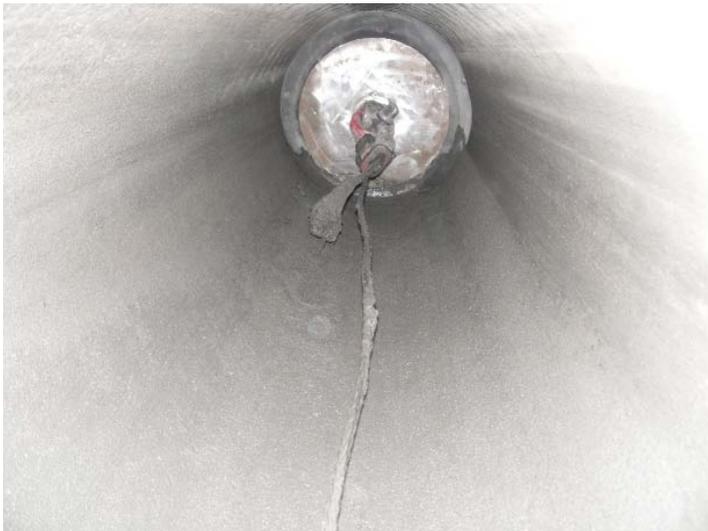
Bild 4 Fertige reparierte Sohle

Nach ca. 4 Stunden waren diese Vorbereitungsarbeiten beendet. Die Rohrsohle erwies sich als komplett wiederhergestellt.

Auftraggeber und ausführende Techniker waren mit diesem schnellen Verfahren und dem sehr guten Ergebnis zufrieden. Nach der Aushärtezeit konnte dann die Kamerabefahrung durchgeführt, und der Liner zur Vollendung der Sanierung eingezogen werden.

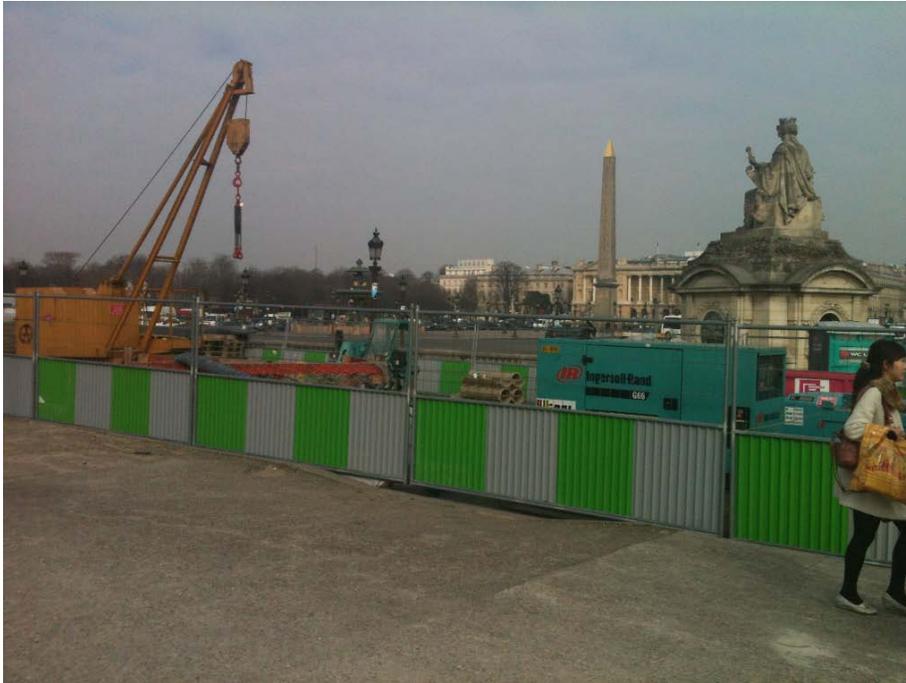
Bild 5 Baustelleneinrichtung in Paris

Das Profil ca. 4 m breit und 3 m hoch war im Laufe der Zeit korrodiert. Die Verantwortlichen mussten aber dafür sorgen, dass dieses Großprofil auch in den nächsten Jahrzehnten zu keinem wirklichen Sorgenkind werden würde. Somit wurde entschieden, mit einer neuen stahlbewehrten 5 cm dicken Beschichtung das Bauwerk nicht nur zu schützen sondern auch zu verstärken. Der Kanal wurde mit Handlanzen und Wasserhöchstdruck gereinigt. Am Place de la Concord wurde der Kanal geöffnet

und somit die Materialversorgung von ca. 500 to Trockenmörtel und der Stahlbewehrung sichergestellt. Durch einen Kran wurde der Mörtel in den Kanal abgelassen und zur Einbaustelle gefahren. Dort wurde der Mörtel mit Wasser gemischt und in mehreren Schichten aufgespritzt. Die Oberfläche von jeder Schicht wurde strukturiert damit sie für die nachfolgende Schicht die richtige Rauigkeit besaß.

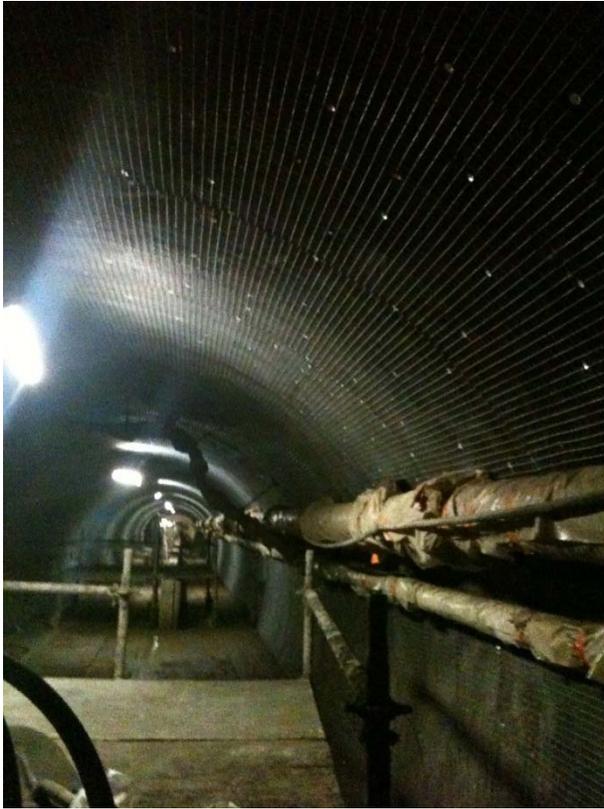
Bild 7 Stahlbewehrung

Nach der 2. Schicht wurde eine engmaschige Bewehrung eingelegt und mit Stahldübeln fixiert.

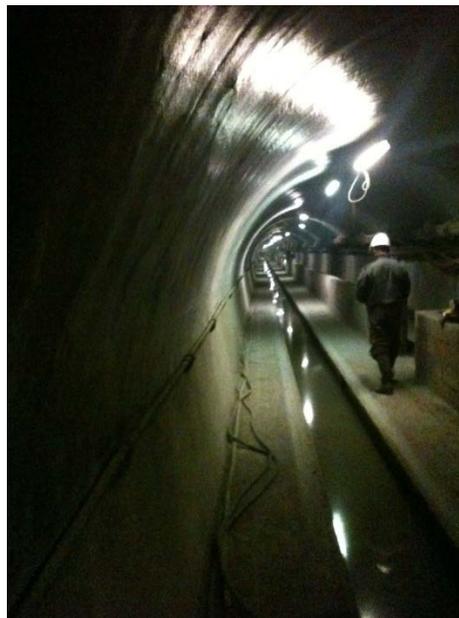
Bild 8 Fertige Beschichtung

Danach erfolgten weitere Mörtelschichten im Nassspritzverfahren. Die letzte Schicht wurde geglättet und ich war während einer Besichtigung sehr beeindruckt wie die zementgebundene Beschichtung glänzte. Die Beschichtung wurde anschließend sorgfältig überprüft. Es wurden Bohrkern entnommen. Im Labor wurden die vereinbarten Mörtelkennwerte bestätigt.
